INSTALAÇÕES ELÉTRICAS

Laudo Técnico de Avaliação das Instalações Elétricas da
Subestação Abrigada de 2500 KV - 2656 KVA do
Hospital Geral de Parauapebas - HGP – Parauapebas – PA

1. OBJETO DO LAUDO TÉCNICO.

Inspecionar as instalações elétricas e estrutural da subestação do Hospital Geral de Parauapebas.

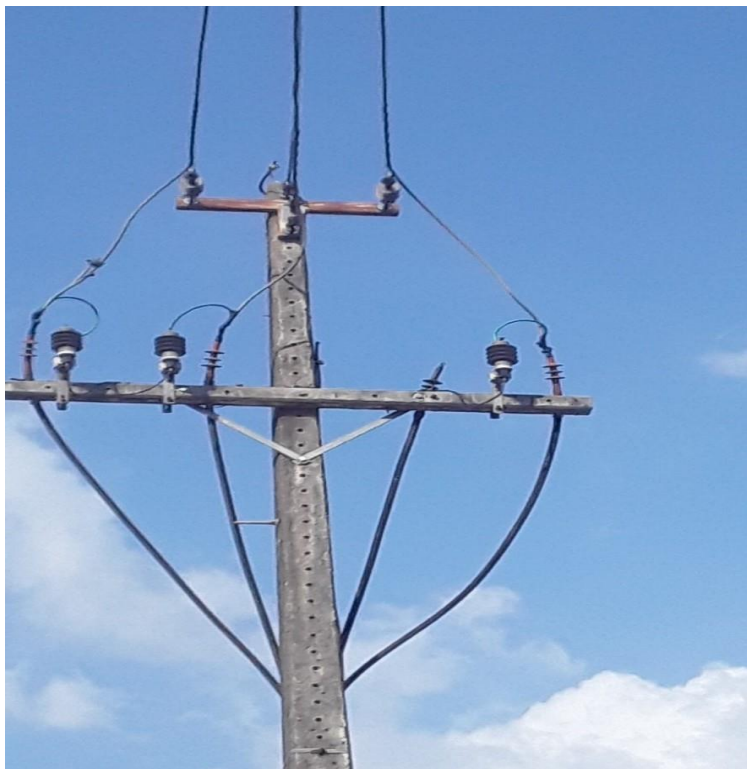
1 – Instalação externa SPACER-
Alta tensão.

As tensões de entrada estão derivando de muflas, indo para subestação no modo subterrânea.

Não conformidade.

Devido à exposição ao tempo e aos intemperes e chuvas, as muflas estão em desgaste, vindo há ter

CURTO CIRCUITO na REDE acarretando a interrupção de energia no HGP.

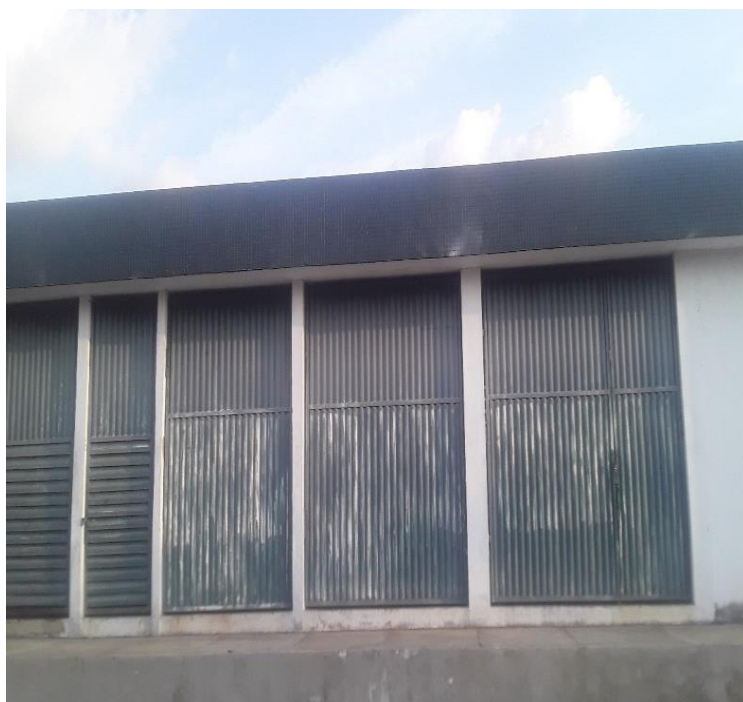
2 - Vista de entrada da subestação.

Falta sinalização identificando o risco, como especifica na norma regulamentadora NR 10, segurança das instalações Elétricas, pintura dos portões.

Não conformidade,

Adequação de sinalização e pintura, para adequar com a norma Nr10 – segurança da instalações elétricas.

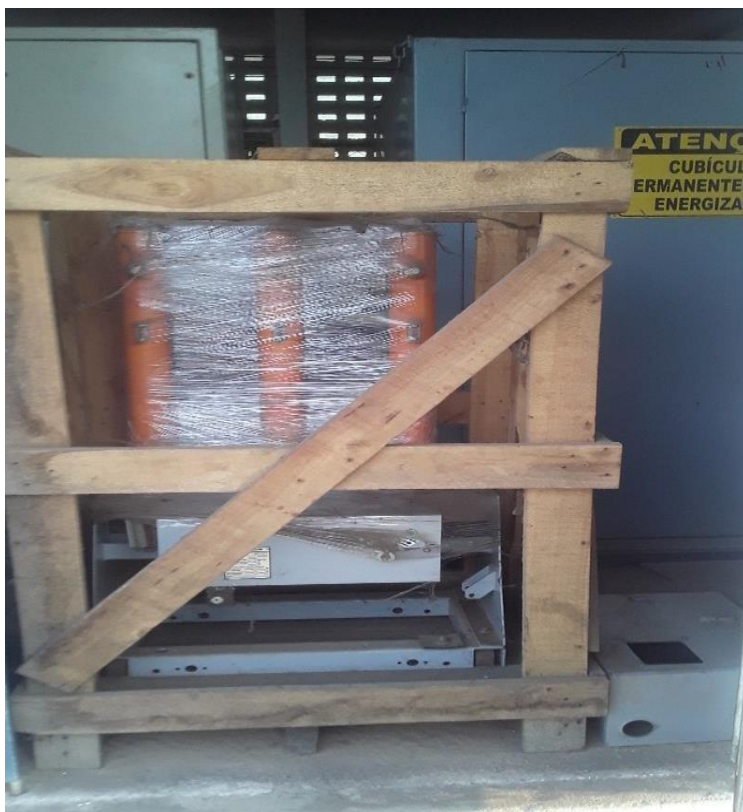
3 – Disjuntor na entrada da subestação.

Disjuntor obstruindo a passagem do operador da subestação, obsoleto, risco de acidente.

Não conformidade,

É necessário a retirada do disjuntor, para evitar acidentes com o operador da subestação em uma eventual emergência.

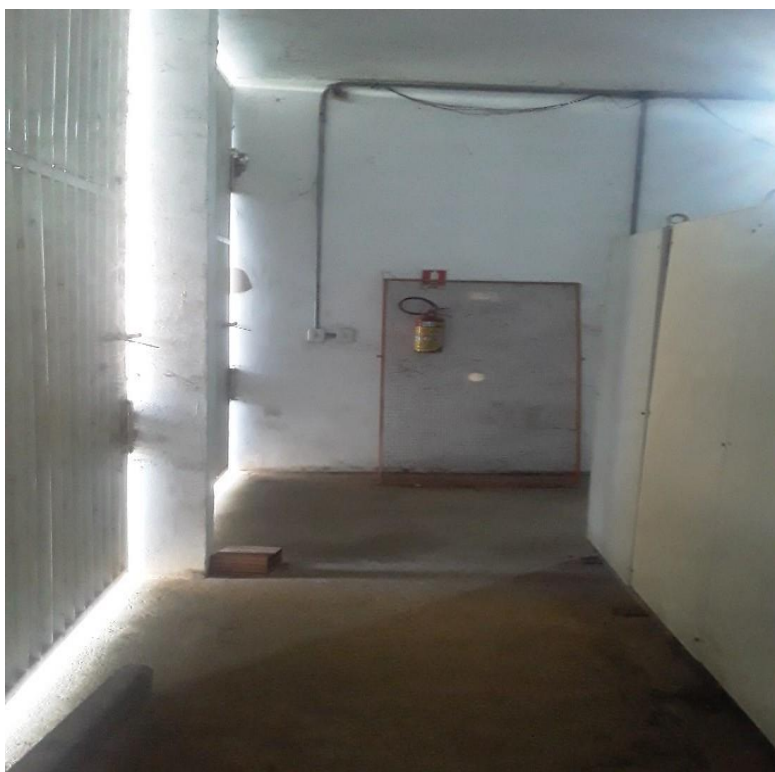
4 – Corredor de entrada da subestação.

Grade solta obstruindo a passagem do operador da subestação, risco de acidente.

Não conformidade,

Retirar do local, limpeza, 5s.

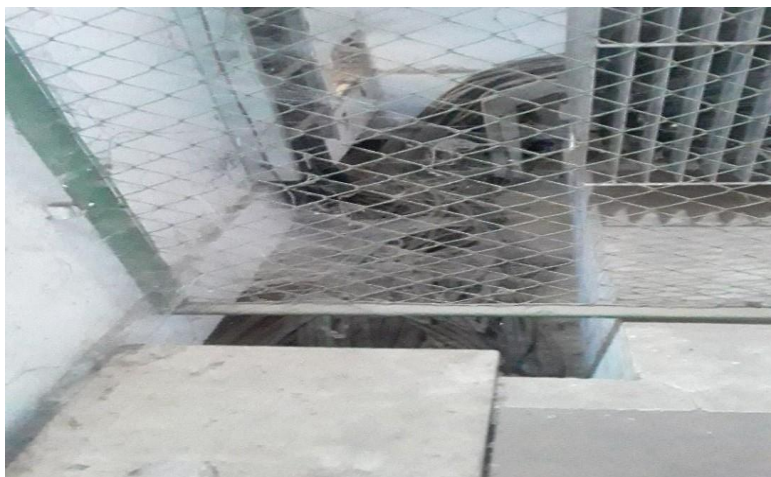
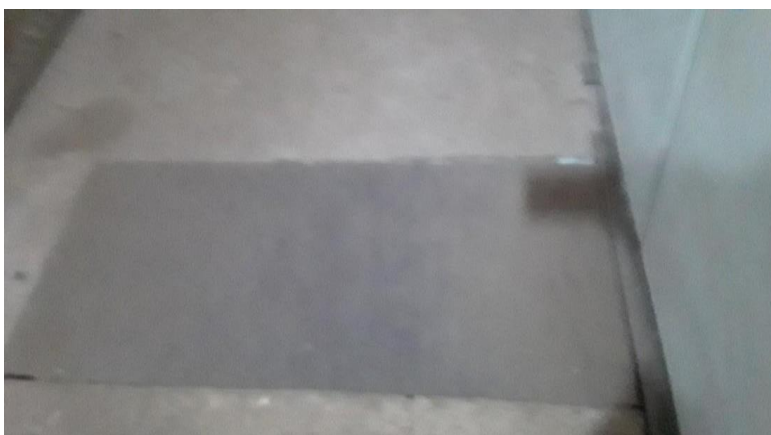
5 – Canaleta de concreto.

Sem grade de proteção, utilização de material inapropriado, chapa metálica no piso, colocando em risco o operador da subestação em uma manobra de emergência.

Não conformidade,

Retirar a tampa improvisada de madeira, colocar cobertura adequada, colocar emborrachados de Alta tensão para mitigar os riscos de acidente.

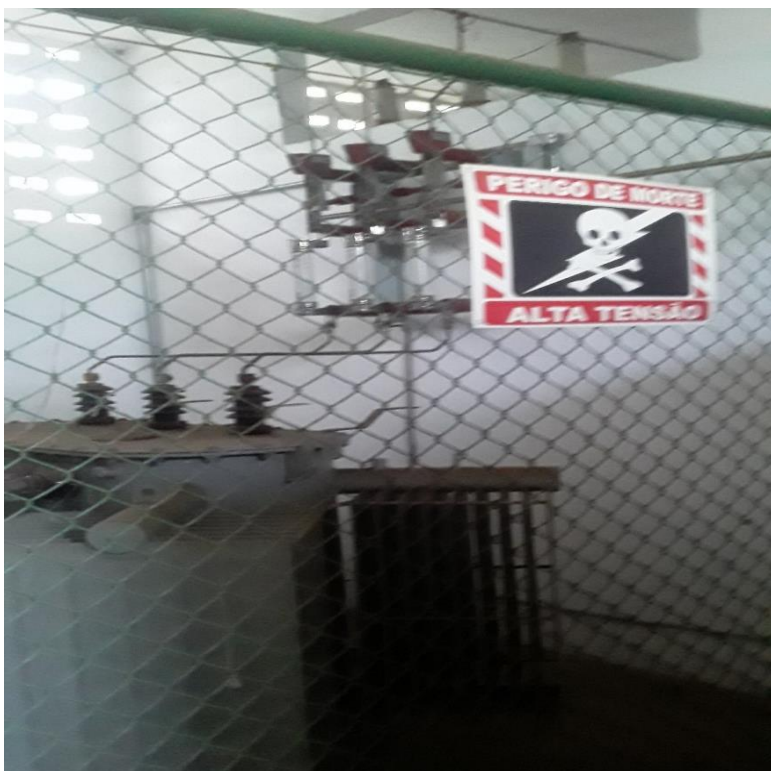
6 – Chave seccionadora e barramentos

Subestação em estado de desgaste pelo tempo, sujeiras e com material inapropriados.

Não conformidade,

Reapertos no barramentos e nas chaves seccionadoras, risco de explosão e desgaste dos materiais.

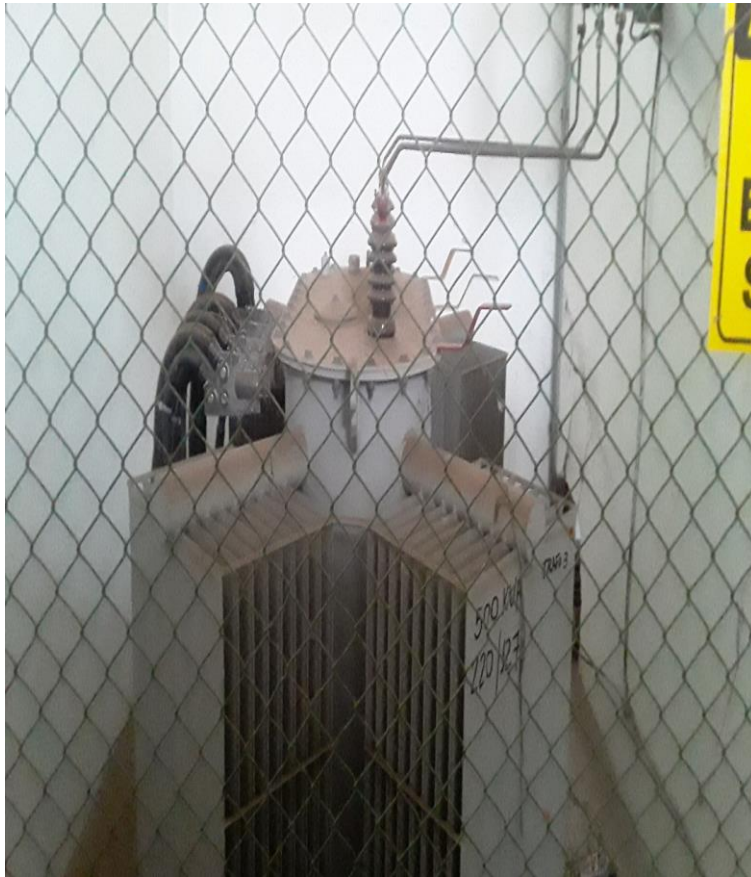
7 – Transformadores baixa tensão.

Subestação em estado de desgaste pelo tempo, sujeiras.

Não conformidade,

Reapertos nos conectores dos transformadores, risco de explosão vindo a ficar sem energia em todo o hospital. Ausência da intervenção de urgência no equipamento gera um risco eminente de sobrecarga dos geradores.

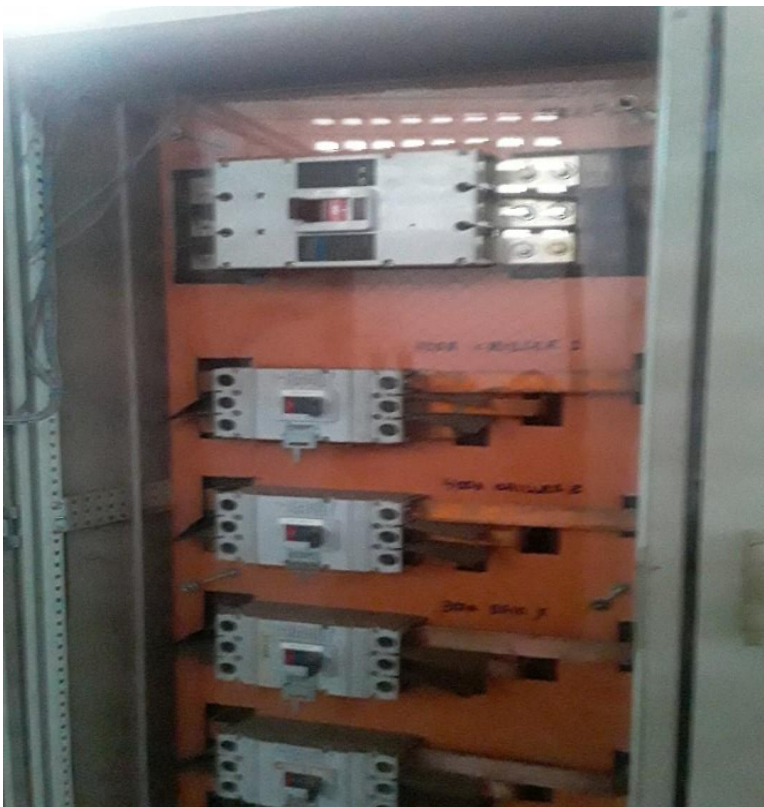
8 – QGBTs (Os quadros gerais de baixa tensão).

os quadros de distribuições geral de baixa tensão estão com estado de desgastes e apresentando componentes danificados.

Não conformidade,

Reparos e identificação com Tag's, troca de componentes, voltímetro e amperímetros, os quadros estão sujeitos a explosão, curto circuito, desarme.

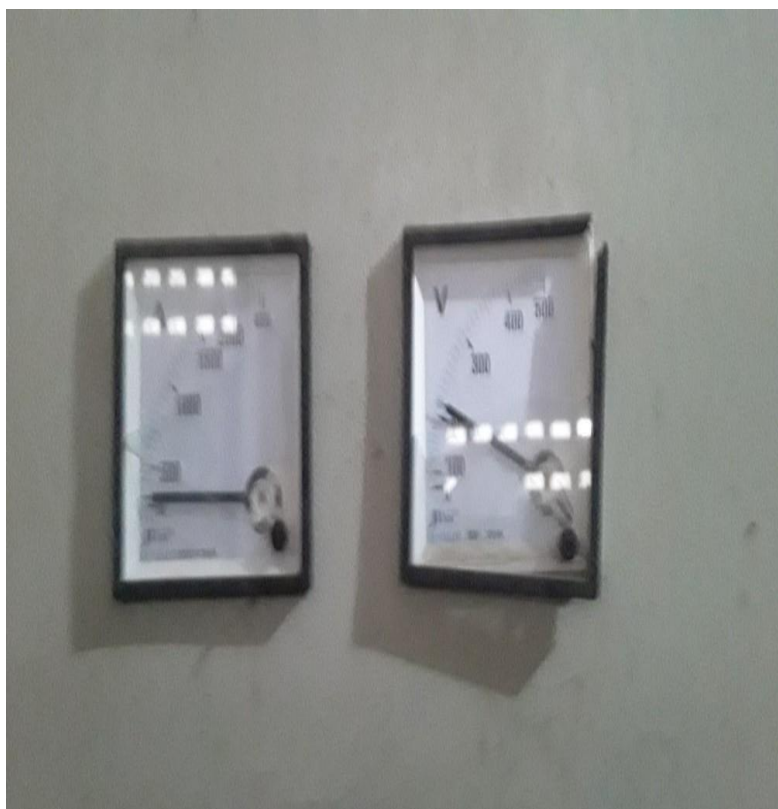
9 – QGBTs (Os quadros gerais de baixa tensão).

os quadros de distribuições geral de baixa tensão, estão com seus componentes danificados.

Não conformidade,

Reparos, identificação com Tag's, troca de componentes, voltímetro e amperímetros, os quadros estão sujeitos a explosão, curto circuito, desarme.

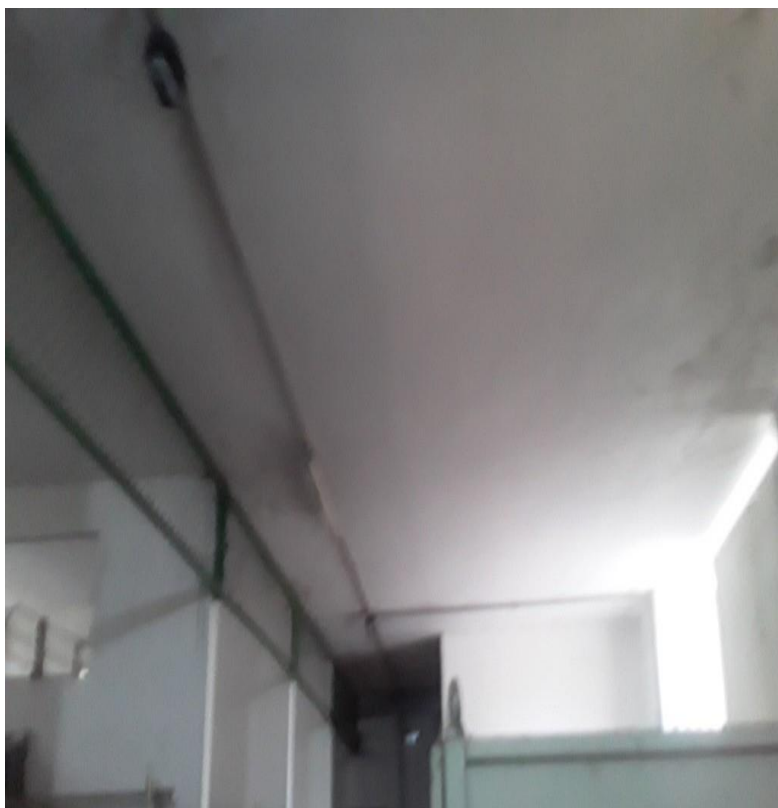
10 – Subestação com iluminação precária.

Não conformidade,

Reparos, troca de refletores e substituições de luminárias queimadas, subestação escura trazendo risco para o operador em uma eventual emergência.

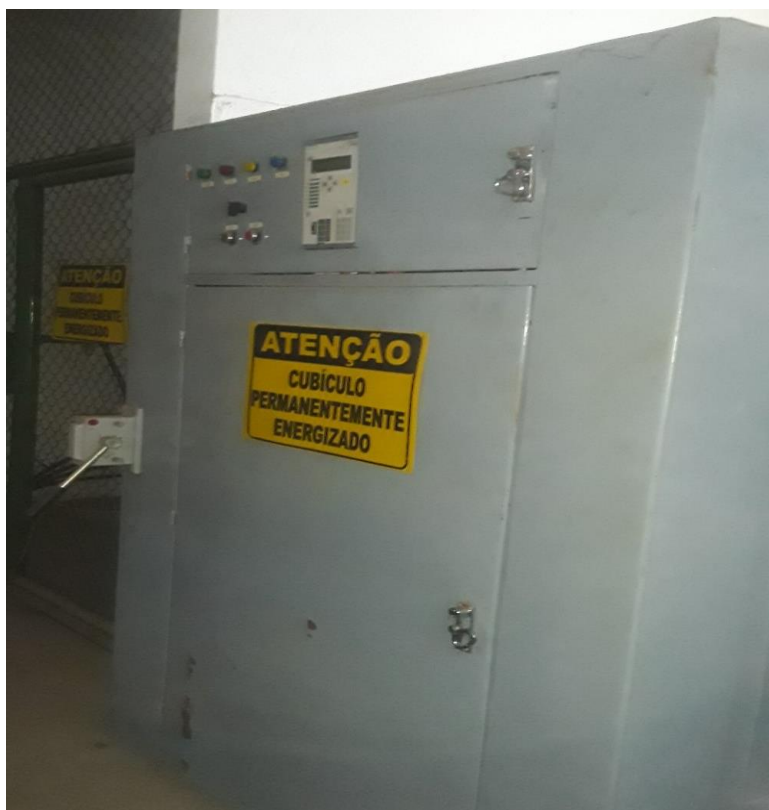
11 – Subestação

Cubículo sem uso.

Não conformidade,

Retirar do local, sem precisão,
risco de acidente.

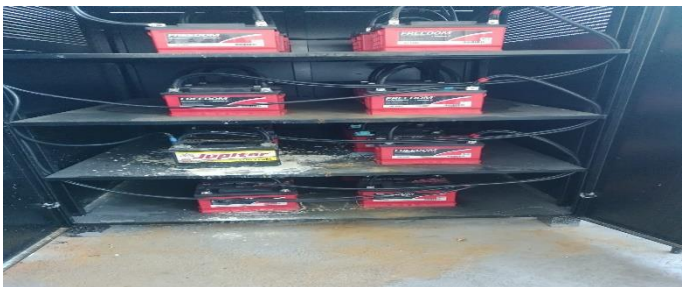
Banco de baterias do nobreak que atende setores críticos UCI,UTI.

Não conformidade:

Baterias em completo desgastes, não conseguem manter os nobreak em funcionamento, em situações de parada de fornecimento de energia pela concessionária e pela geração de energia o grupo motor gerador Stemac

- Sugere-se à troca do banco de bateria, ali dispostos, restabelecendo o completo funcionamento dos nobreak.
- Sugere-se de imediato a recuperação do sistema de geração de energia com adequação às normas vigentes e realização dos ensaios previstos na NBR 5419 para garantir não somente a continuidade das armaduras, mas também a equipotencialização do sistema de Aterramento, QGABT, e demais pontos de interesse, através do BEP (barramento de equipotencialização principal) e outros barramentos secundários que forem necessárias. Deve testar a resistência do aterramento, sistema instalado, para mitigar os riscos de descargas elétricas diretas, descargas elétricas de passo que venham atingirem a edificação ou os elementos metálicos externos, entre ele.

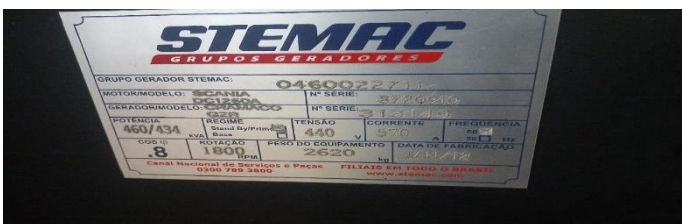
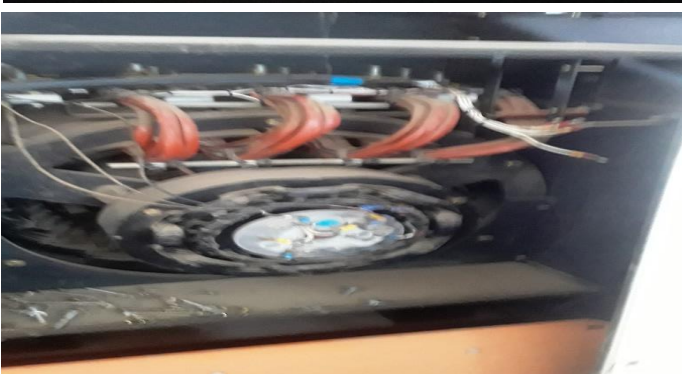
Grupo motor gerador Stemac e seus componentes.

Grupo motor gerador Stemac sem componentes

Não conformidade:

Falta de componentes mecânicos e elétricos. Gerador 02 sucateado

- Sugere-se que recebam manutenção preventiva e corretiva na regularidade apropriada para o tipo e idade da instalada
- Sugere-se que recebam manutenção preventiva e corretiva o Grupo motor gerador Stemac, para restabelecer o sistema de geração de energia em uma eventual falta de energia.

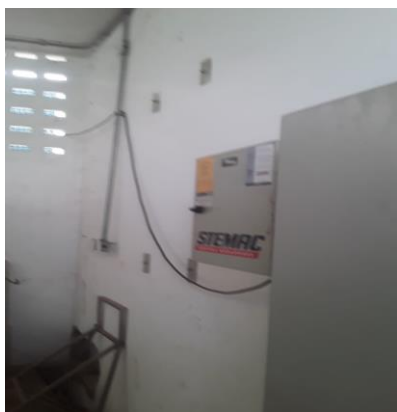
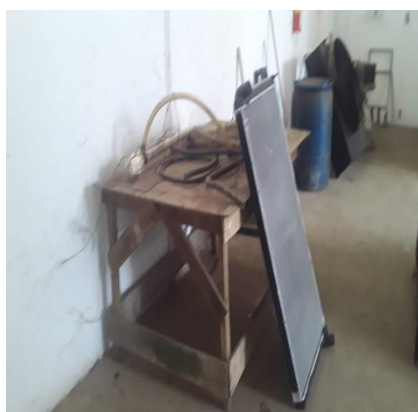
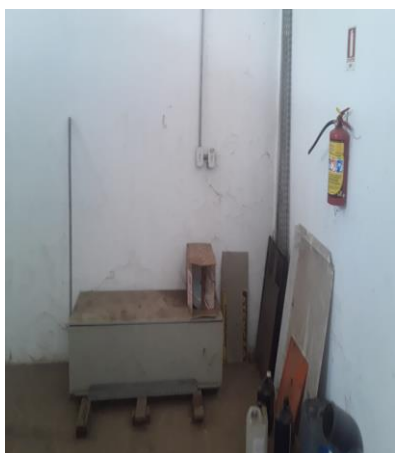
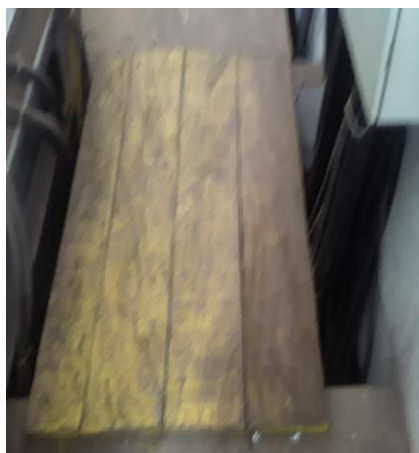
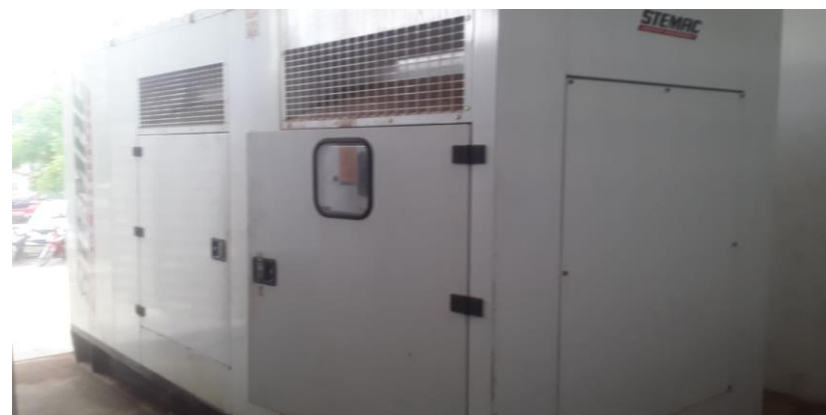
Subestação de energia, grupo motor gerador Stemar

Não conformidade:

Instalações que abriga o grupo motor gerador Stemar, precisa de uma intervenção de retirada de materiais inapropriados, reparos das instalações.
